## FRENO A LAS SALES QUE DETERIORAN MONUMENTOS

8 de Febrero de 2008

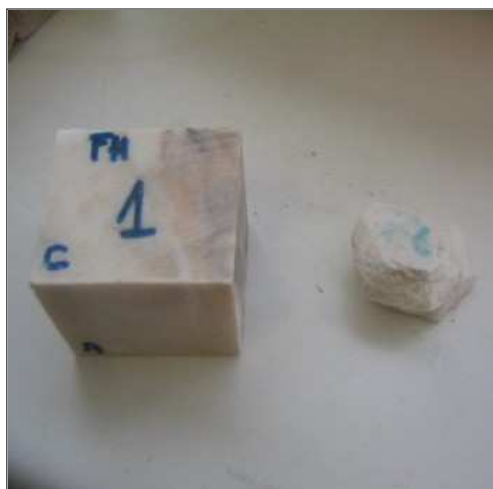
Efectos de la degradación por sales

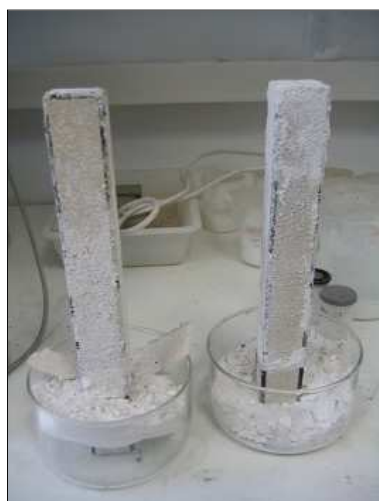
Acumulación de sales sobre rocas
