Riesgos geológicos

Las fuertes lluvias causan espectaculares corrimientos de tierra en Mallorca

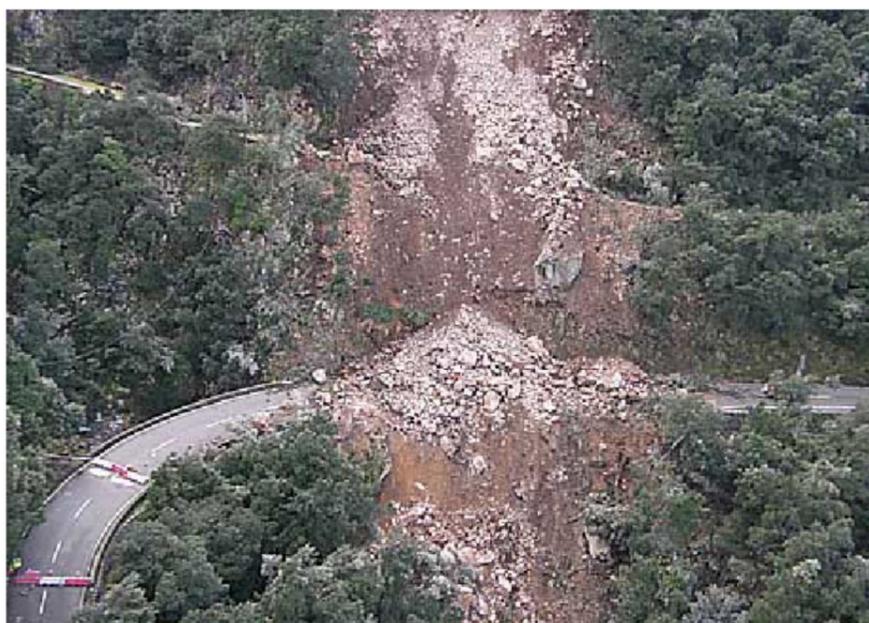
Cortes en la carretera de Lluc. (Foto: IGME)

Sobre Lluc, una zona marcada como muy peligrosa, llegaron a **caer hasta 276 litros en 24 horas**. El umbral se había superado con creces. Y, efectivamente, la Sierra empezó a desmoronarse.
